**OBJEDNATEL: Obec Hradčany-Kobeřice, Hradčany 14, 79807 Hradčany-Kobeřice**  
**ZAKÁZKA: Bytový dům Hradčany 21 - oprava střechy a výměna střešních oken**

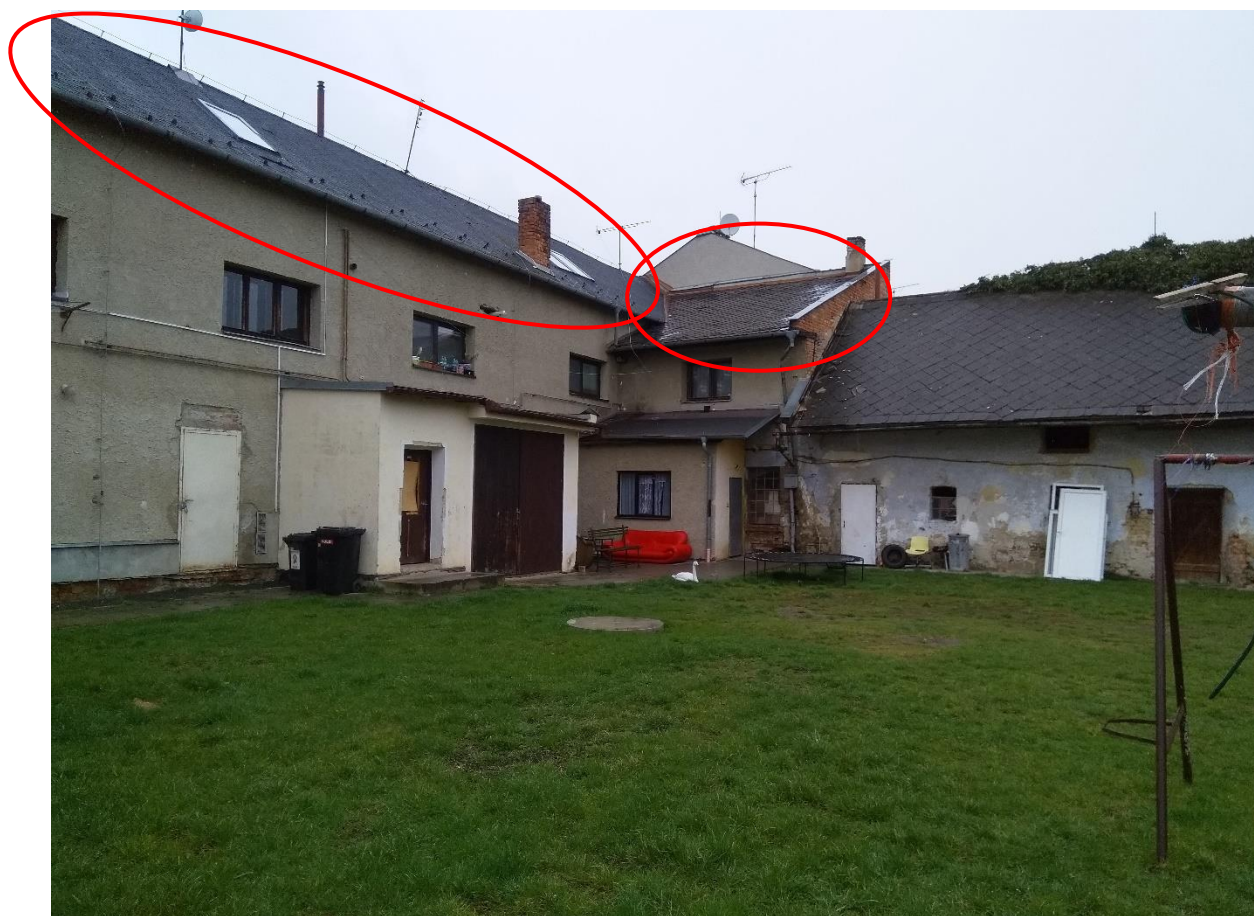
Rekonstruované části střechy ze dvora:
